第2章 第2グループ

調査テーマ

2.1 岩手県

2.1.4 閉伊川

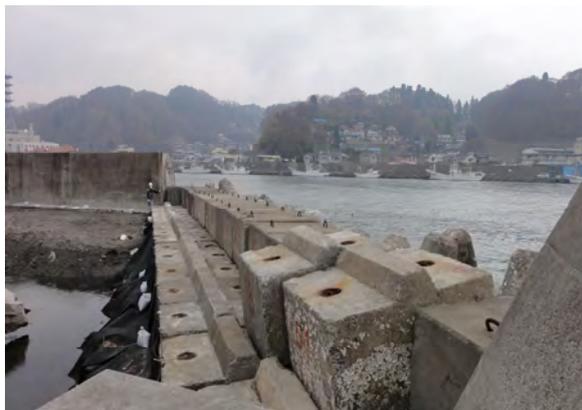
河口部高潮堤防右岸の堤防倒壊 $H=3.3\text{m}$ 、特に、右岸堤防裏のり破壊 2カ所であった。津波は護岸を越流し、背後の地盤が大きく洗掘されて護岸は転倒したと考えられる。すでに、仮復旧工事としてコンクリートブロックが一部積まれている。護岸全面にはテトラポットが配置されている。一方、左岸の高潮堤防の損壊は見られない。しかし、越流氾濫による役所・商店街・家屋の損壊は著しい。平面図から分かるように左岸の高潮堤防は宮古市役所から海に向かって直線であるが、右岸は損壊箇所急縮部となっていることからエネルギーが集中したものと考えられる。一方、左岸は宮古市役所

写真 2.1.4-1 河口部右岸高潮堤防の倒壊

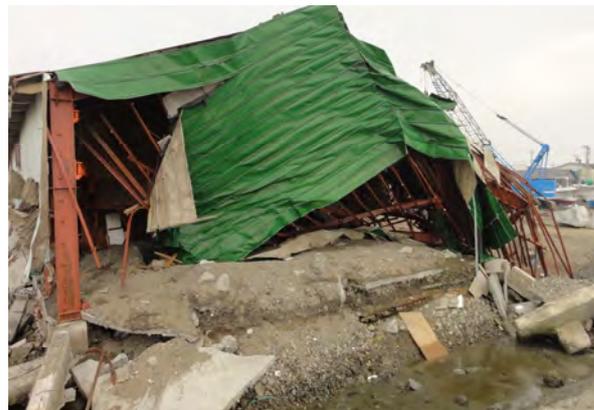
付近で大きく 90 度に屈曲しているため津波は市街地に大規模に越流したと考えられる。損壊箇所の周辺の鉄骨づくりの工場は全壊となり、押し流されている。また、この周辺の津波の越流氾濫による民家の痕跡は地上高 $H=1.4\text{m} \sim H=2.2\text{m}$ であった。

写真 2.1.4-2 堤防損壊箇所の鉄骨工場の全壊

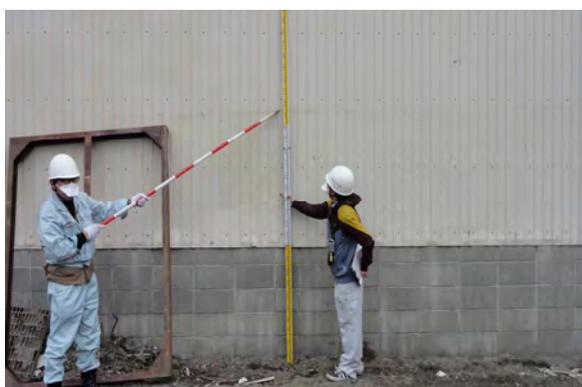
写真 2.1.4-3 氾濫痕跡は地上高 $H=2.2\text{m}$

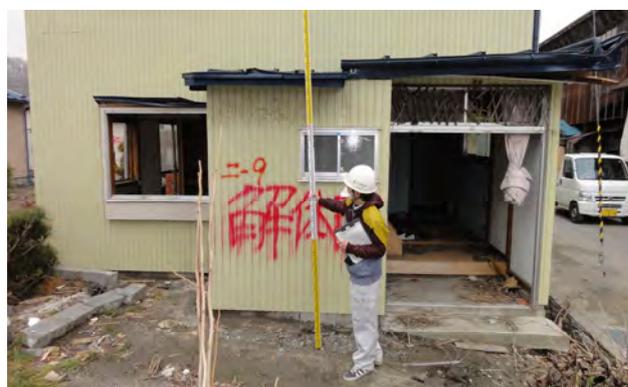
写真 2.1.4-4 津波による痕跡と損壊した民家

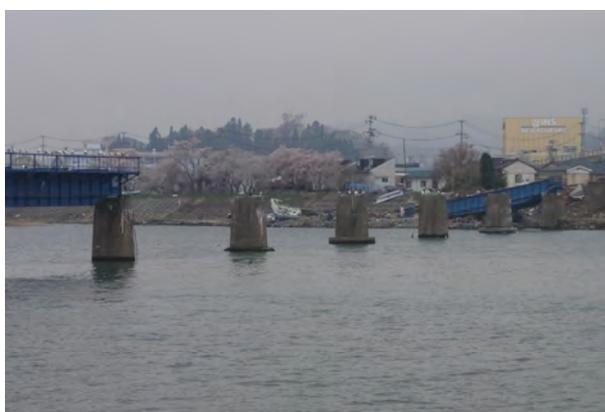
河口から 0.8km 上流に架かる J R 山田線鉄道橋は橋桁の落橋が 6 径間にわたっている。また、下流近傍の宮古橋は欄干の破損が著しい。落橋の原因を考察すると、橋台部などコンクリート部分には

写真 2.1.4-5 J R 山田線鉄道橋橋桁の落橋

損壊・ひび割れなど確認できないため地震よりは、津波による横方向の直接的な流体力と浮力によるものと考えられる。欄干の破損については上流側に被害が大きく転倒していることから引き波によるか、大型の漂流物との衝突が考えられる。

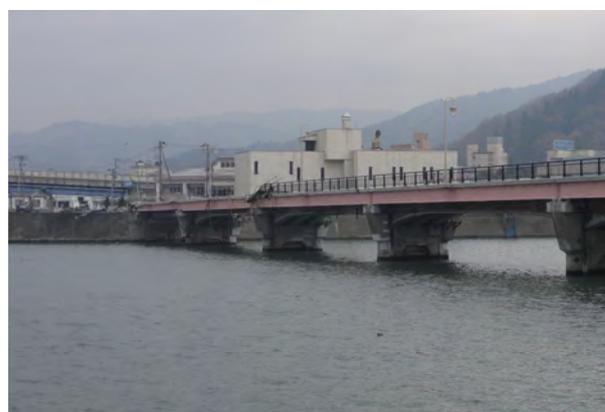
写真 2.1.4-6 宮古橋左岸側欄干の破損

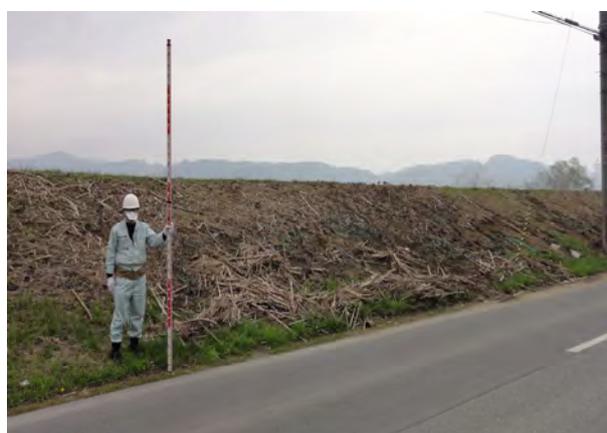
河口から右岸約 2.3km 上流で、小山田橋下流 450m 周辺の右岸は越流したことが認められ、痕跡として裏のり面にゴミの漂流物が多い。河道は津波遡上から考察すると湾曲部の外側のために越流したものと考えられる。

写真 2.1.4-7 越流痕跡としてのゴミの漂流物

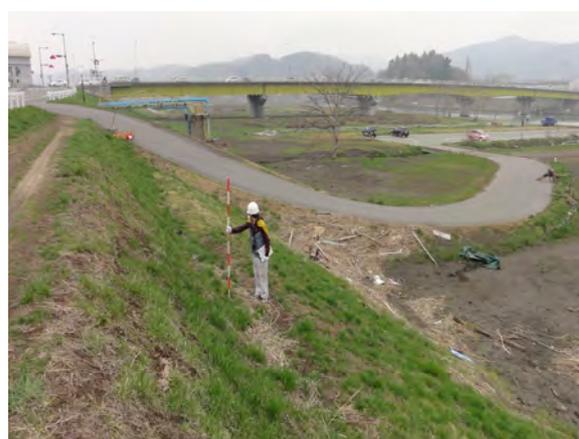
小山田橋下流 130m の右岸堤防小段には漂流物が確認できる。しかし、越流痕跡はない。小山田橋下流 70m にある取水施設ネット上の水面より 4.9m の位置に木材などが漂流している痕跡がある。

写真 2.1.4-8 右岸堤防小段、のり面の漂流物

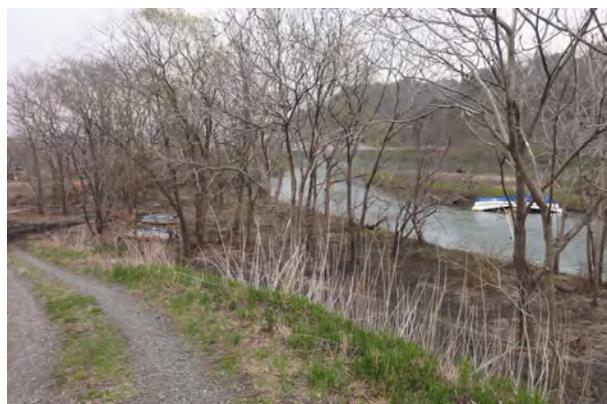
河口から右岸 3km の長町一丁目付近には、高水敷に船 3 曹の漂流物が確認できる。更に、上流 0.5km には河口から 3 つ目の落差工(帯工)があり、これを越えて遡上していることが地元の河川敷耕作者のヒアリングからわかった。高水敷ではひざ下まで浸水があった。

写真 2.1.4-9 高水敷に船 3 曹の漂流物

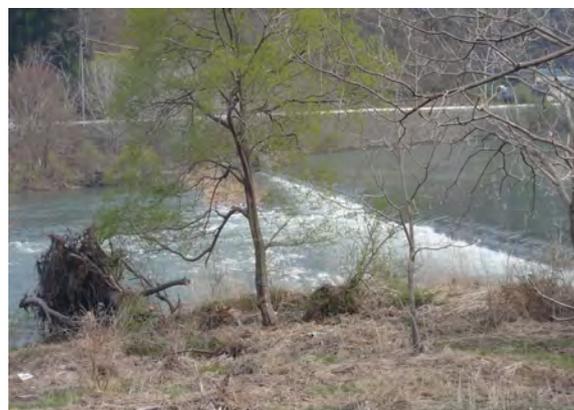
写真 2.1.4-10 落差工と木根の漂流物

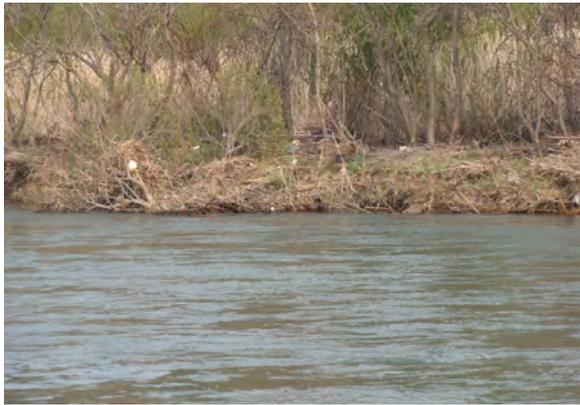
写真 2.1.4-11 右岸の低水部のゴミ漂流物

河口から 4.4km 宮古浄化センターの上流 60m 付近の調査から右岸の低水部のゴミ漂流物が確認できる。また、これを越えた上流にはゴミ漂流物が確認できない。なお、この地点の上流約 200m には 4 つ目の落差工があり、河床勾配が変化することも考慮し、以上の理由から想定して津波の遡上の最終地点と判断した。河口から約 4.4km である。

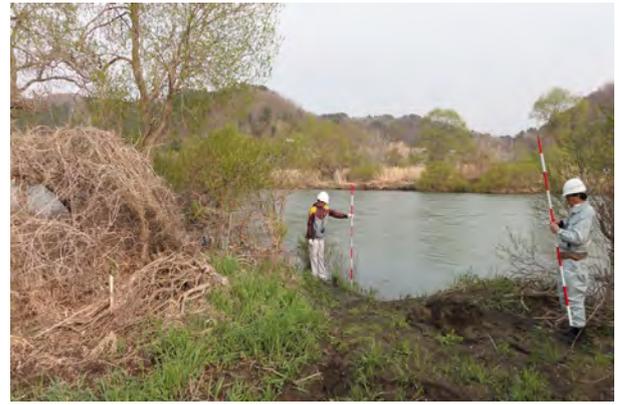
写真 2.1.4-12 津波の遡上の最終地点
