## 第2章 第2グループ

### 調査テーマ

### 2.1 茨城県

#### 2.1.2 久慈川

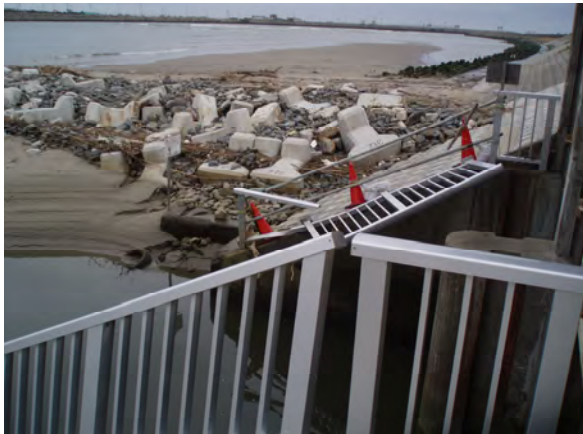
写真 2.1.2-1 豊岡第一樋管水門の手すり損壊

久慈大橋右岸河口より 2km 地点の豊岡第一樋管水門は津波により鋼製手すりが上流側へ倒壊、堤防など本体は異常なし、しかし、河床に設置された排水導流用の水制ブロックは周辺に津波が運搬した砂礫によって埋没している。河川水位観測所は異常なし。堤防の溢水は認められない、しかし、豊岡第一樋管水門へ流れる排水支川は左岸護岸  $L=200\text{m}$  の倒壊している。したがって、支川への津波の遡上により、護岸の倒壊、越流による堤内地の水田に氾濫の痕跡が認められる。

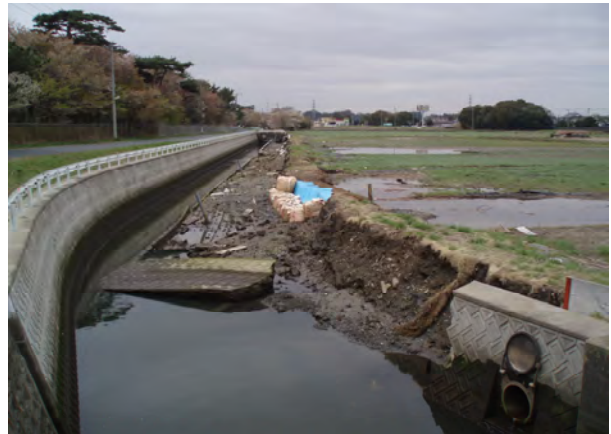
写真 2.1.2-2 豊岡第一樋管・支川左岸護岸の崩壊

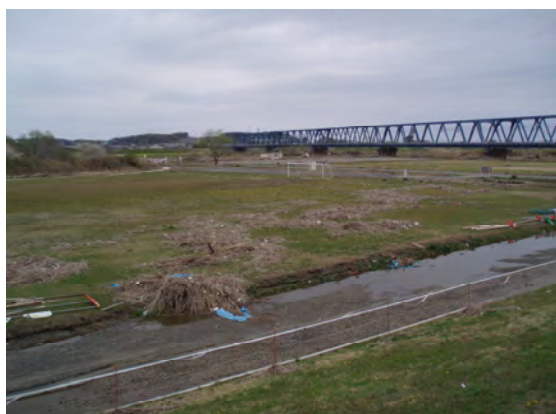
常磐線鉄橋上流 300m の右岸高水敷グラウンドは海からの漂流物が多数確認できる。久慈大橋右岸上流 300m 地点では高水敷右岸の樹林帯は津波により上流側へ全て転倒している。

写真 2.6.2-3 高水敷グラウンドと漂流物

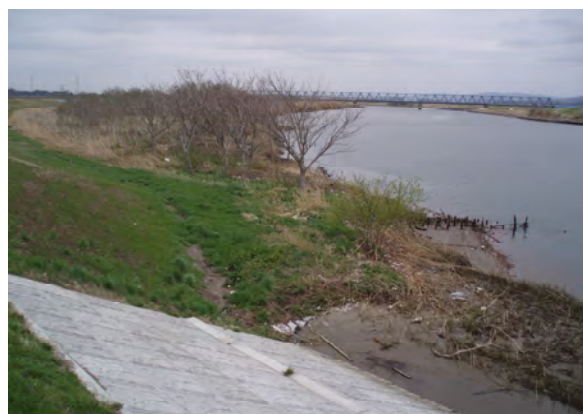
写真 2.6.2-4 高水敷の右岸樹林帯と漂流物

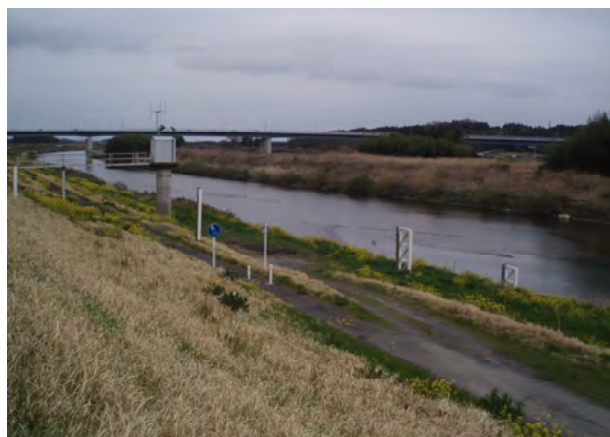
榊橋・榊橋上観測所は河口より、それぞれ 6.2km, 7.2km に設置されている。津波遡上がほぼ同時に確認され第 1 波は 3/11 日 15:50 分 TP. + 1.852m 水位上昇が始まり、第 1, 2 波は 17:10 分 TP. + 2.722m, 18:10 分 TP. + 3.042m となり、その後も 3/12 日 2:40 TP. + 0.922m まで 12 波にわたりほぼ 1 時間の周期で水位の変動が見られる。第 1 波から第 4 波に掛けて時間とともに上昇し約 3 時間後の 3/11 日 19:10 に TP. + 3.172m となり、最大となった。最大津波高さはそれぞれの箇所では 3.15m、2.77m である。更に、河口より 11.60km 上流の額田水位観測所では、3/11 日 17:20, 18:30, 19:30 波高 5 ~ 6cm の 3 波にわたり津波遡上が水位記録より確認できる。近くには水郡線の鉄橋があり、河川施設の損傷は見られない。よって、久慈川の津波遡上は河口より 11.60km 程度と考えられる。津波

写真 2.1.2-5 河口より 11.60km の額田水位観測所

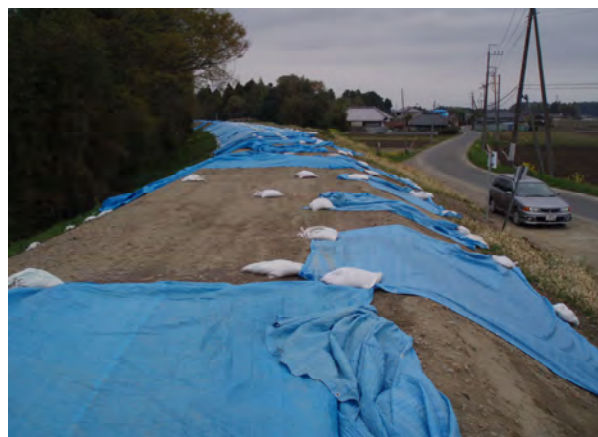
写真 2.1.2-5 支川里川堤防天端の沈下・亀裂

久慈川合流部より 0.8km では地震により堤防天端の沈下・亀裂（応急工事済）が見られる。河口より 13.05km（合流点より 4.55km）の機初観測所付近では右岸天端において最大深さ 0.9m の縦断亀裂が複数箇所みられた。しかし、津波遡上の痕跡は見られない。

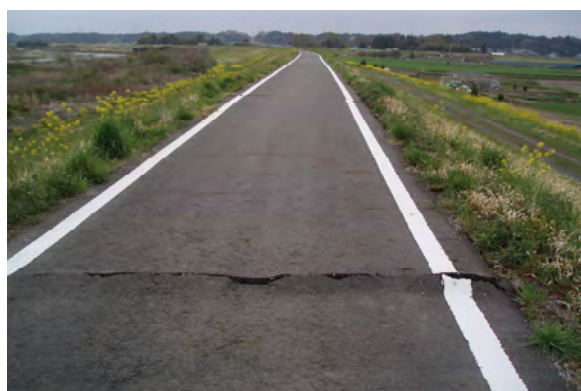
合流点より左岸 3.6km・左岸 6.5km 付近では地震により堤防の沈下・亀裂（応急工事済）が見られる。地震により右岸堤防天端に最大深さ 0.6m 陥没 が複数力所ある。

写真 2.1.2-6 山田川堤防天端の横断亀裂

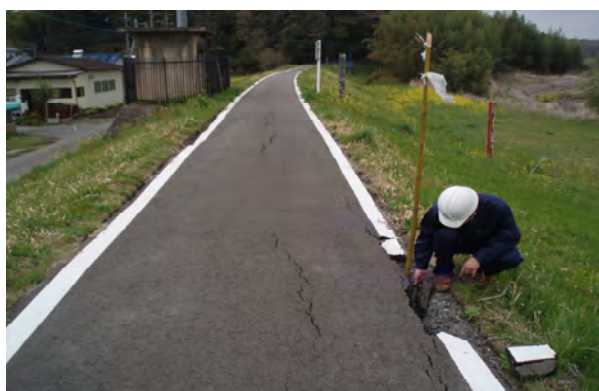
写真 2.1.2-7 山田川堤防天端の縦断亀裂

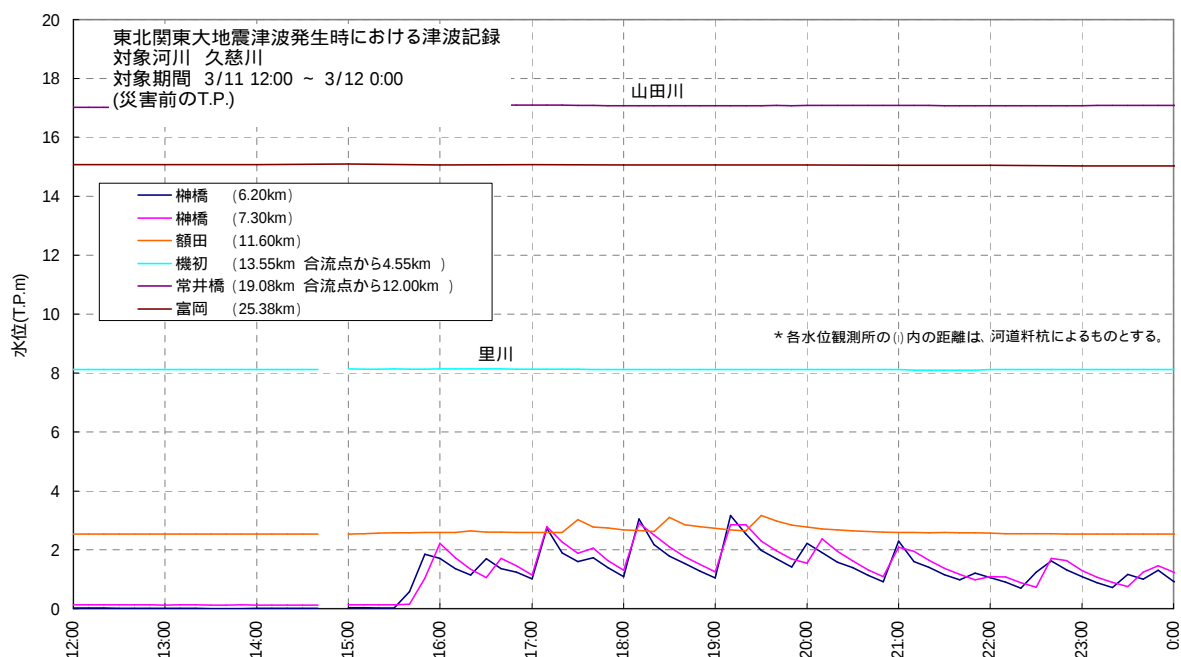
図 2.1.2-2 久慈川の水位観測所における津波遡上と水位変動

の遡上速度は各観測所のピーク水位のずれ時間で区間距離を除するものとすれば榊橋と榊橋上 L=900m では 1.5m/s、榊橋と額田観測所の 4.3km 区間では 3.6m/s、榊橋上と額田観測所の 5.2km 区間では 2.9m/s、となっている。津波遡上の時間変化に関しては図 2.1.2-2 を参照。
