## 第2章 第2グループ

### 調査テーマ

### 2.1 岩手県

#### 2.1.1 久慈川

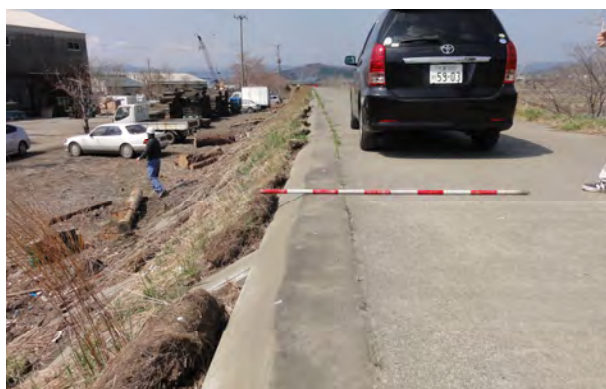
久慈川右岸天端は津波の越流の痕跡が確認できる。裏のり肩とのり面の植生が越流時の津波のせん断力で剥ぎ取られたと考えられる。したがって、工場が多い河口右岸周辺の堤内地は、工場や家屋の壁の破損と痕跡が見られる。津波の痕跡の高さは  $H=1.8\text{m}$  程度である。右岸低内地の裏のり尻沿いの電柱や桜並木の幹に漂流物が残した傷痕跡が多数有り、その高さは  $H=1.2\text{m}$  程度である。また、近傍の家屋の痕跡高さは  $H=1.0\text{m}$  である。河口から 300m 右岸堤防の堤内地には高さ 7m、直径 4.5m の鋼製の燃料タンクが漂流物として散乱している。一方、堤外地は河口から 700m 上流まで河床にテトラポットの散乱が多数見られる。河川敷の多数の樹林には漂流物が見られる。河口から 1km の港

写真 2.1.1-1 のり面植生と越流の痕跡

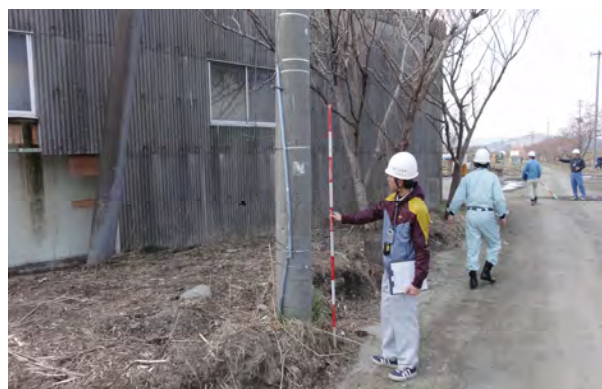
写真 2.1.1-2 電柱や桜の幹に津波痕跡 1.8m

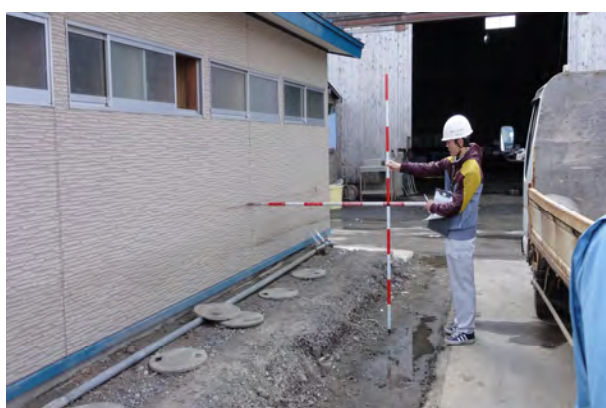
写真 2.1.1-3 痕跡高さは  $H=1.0\text{m}$

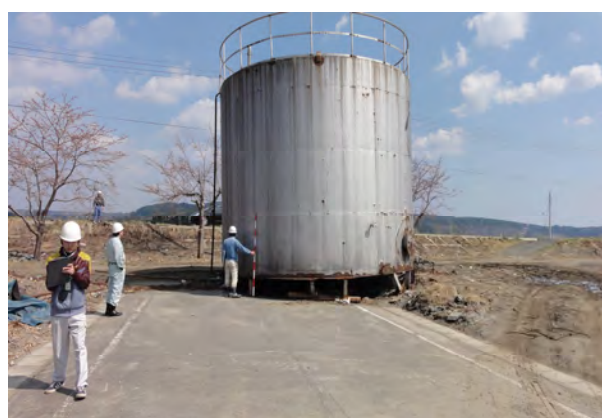
写真 2.1.1-4 鋼製の石油タンクの漂流物

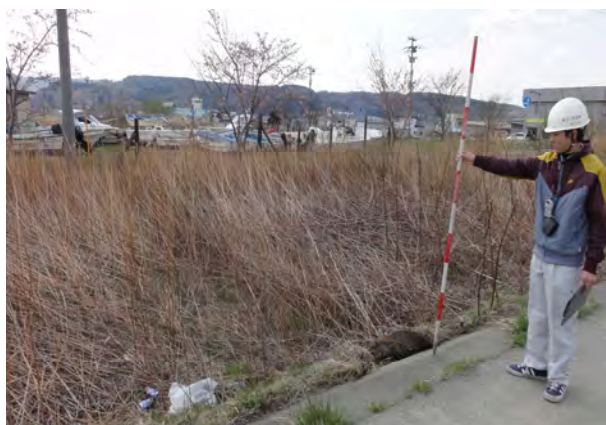
写真 2.1.1-5 湊橋付近の天端沿いの植生の倒木

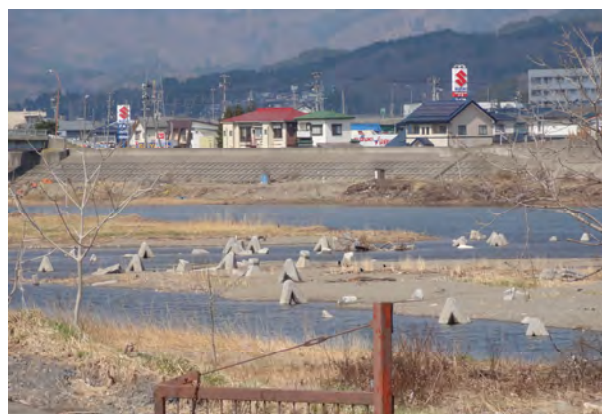
写真 2.1.1-6 テトラポットの散乱と樹林の浮遊物

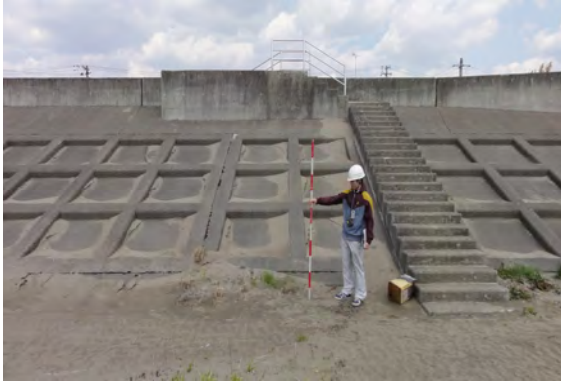
湊橋の橋台の肩には流木破片が確認された。しかし、湊橋より上流では越流の痕跡はなく、右岸のコンクリート表のり枠には津波が運んだ土砂が多数付着している。堤防のアバットの直下まで堆積し付着している。

写真 2.1.1-7 表のり枠に土砂が多数付着

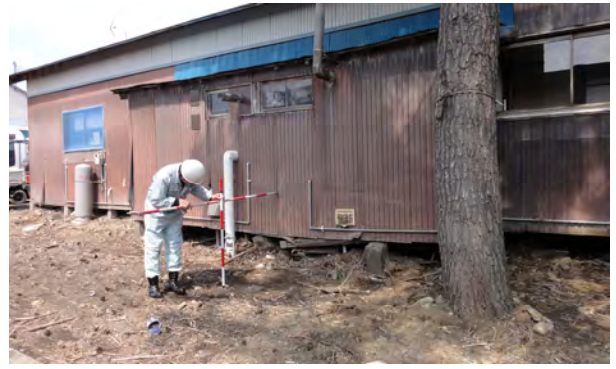
写真 2.1.1-8 家屋の壁の氾濫痕跡 H=90cm

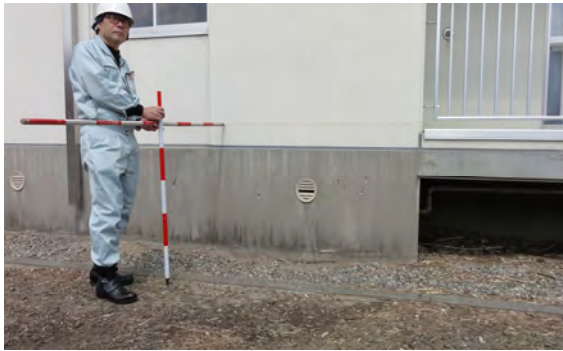
写真 2.1.1-9 家屋の壁の氾濫痕跡 H=90cm

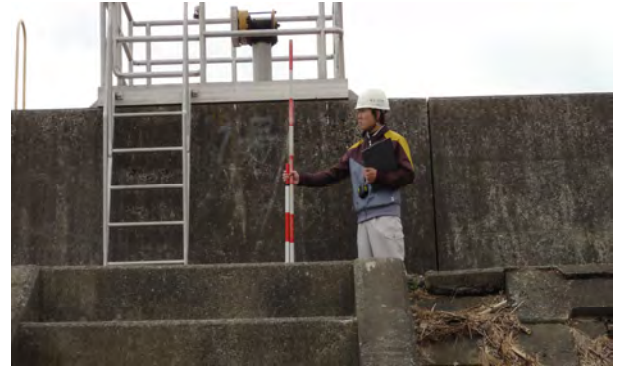
写真 2.1.1-10 小水路の排水水門

河口より左岸 800m の家屋の壁 H=90 ~ 110cm の津波氾濫の痕跡がある。河口より 900m 地点では H=50cm である。地先住民によると河口より 1km 地点までは堤防からの越流はなく、堤内地の排水水門からの逆流が原因であることが分かった。この付近の左岸は津波の越流は認められていない。

久慈港がある右岸は堤防天端が兼用道路となり、左岸のコンクリートアバットと異なる。越流した天端高の検討が必要である。堤内地の排水水門からの逆流防止対策として水防管理体制のきめ細かい対策が求められる。

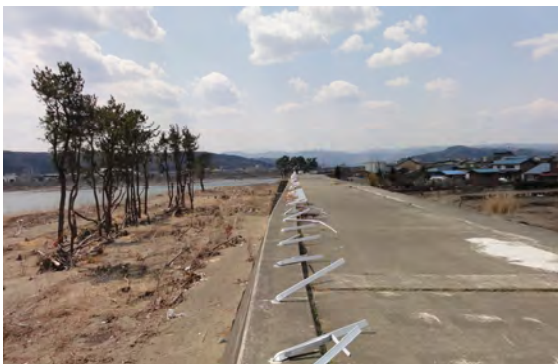
河口部左岸は高潮堤防であり、その全面には防潮林(松)の樹林帯と河口砂嘴の形成があった。しかし、津波により剪断破壊、倒木消失が多数確認できる。河口部左岸護岸の転落防護柵の倒壊は L=300m であり、この倒壊の様子から津波の侵入の角度・方向が推定できる。防潮林の残存している箇所の後背地の家屋は完全倒壊を免れている。それ以外の場所は倒壊している。したがって、津波の減災効果の可能性あると考えられる。また、中下公民館付近の堤防表のりの被害は見られないが、裏のりの破

写真 2.1.1-11 護岸欄干の倒壊と残存防潮林

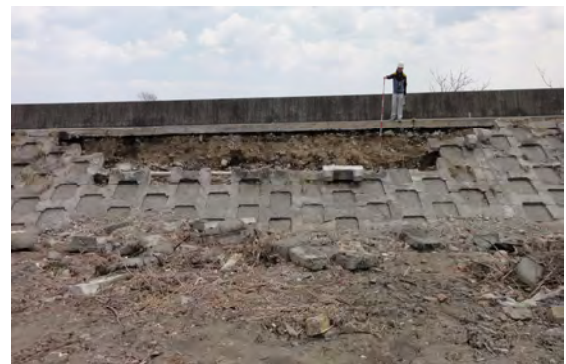
写真 2.1.1-12 防潮堤防裏のりの破壊

壊が  $L=100\text{m}$  と続いている。

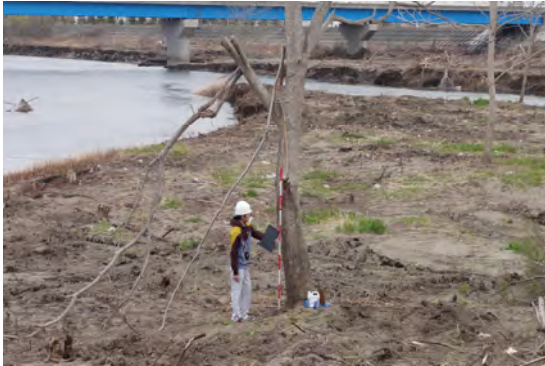
河口より 1.3km 久慈大橋上流の長内川との合流部の河川敷の樹林が残されている。倒木樹林などの処理中であった。樹林の上流方向への倒木と傷、漂流部の痕跡が認めれる。また、水面より  $H=5\text{m}$  表のりに津波痕跡として砂が付着している。

写真 2.1.1-13 樹林の傷痕跡

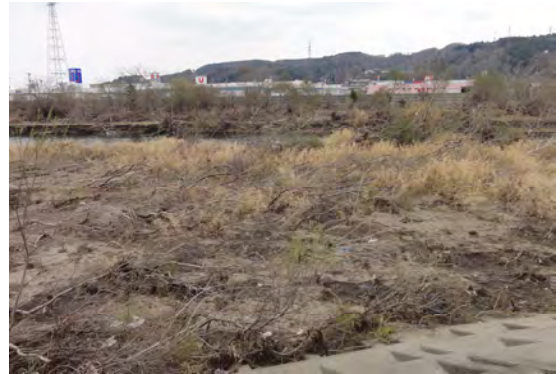
写真 2.1.1-14 上流方への倒木と漂流部の痕跡

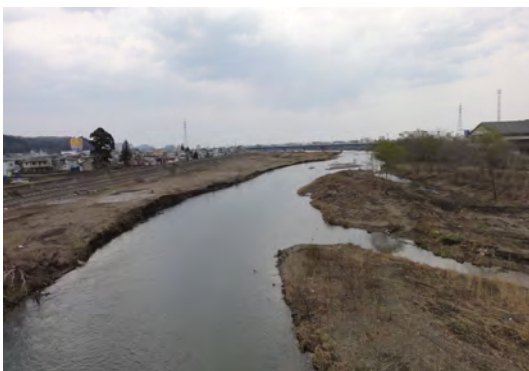
川崎大橋上流・下流の低水路のり面(土羽)は垂直に鋭く洗屈を受けている。この橋の上流、下流部ではリーチスケールで蛇行する水衝部のり面は対称的に垂直に侵食を受けている。津波の侵食は洪水による洗屈の形態と異なり、横断方向の流速分布、最大流速、および流心の違いがもたらしていると推察される。今後の検討課題である。

写真 2.1.1-15 低水路のり面の垂直洗屈

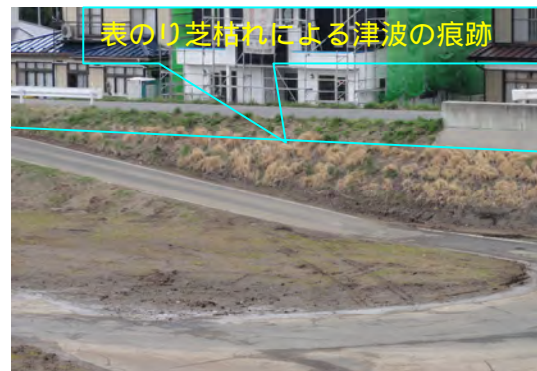
写真 2.1.1-16 表のり芝枯れと津波の痕跡

川崎大橋上流 200m 左岸表のりは津波の遡上により海水による影響で植物が枯れていることが分かる。このラインは天端から  $H=90\text{cm}$  であり、津波の到達した痕跡を示している。

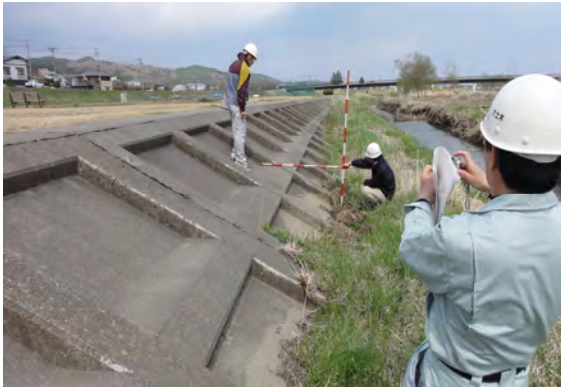
砂の痕跡ある。これらの痕跡を総合的に判断し、津波の遡上はこの周辺まで到達したと考えられる。よって、河口より 4.5km 地点とした。

写真 2.1.1-17 堤防のり面下段に砂の痕跡有り

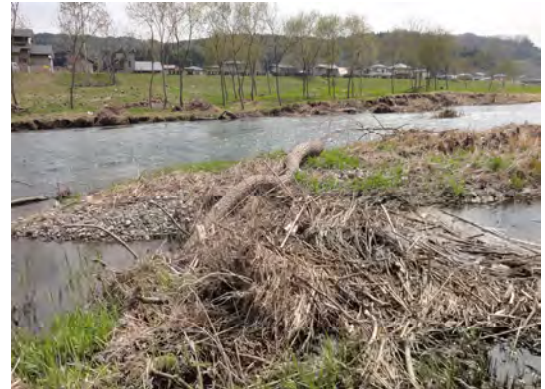
河口より 4.9km 大成橋下流 500m 地点には河道に流木とゴミの漂流物があり、この流水部は河床勾配が異なり、平瀬の状態が見える。低水路のり面の崩壊・洗掘は見られない。この瀬を越えて漂流物は散見されていない。また、この箇所の上流である大成橋下流 400m には低水路護岸のり面下段に

写真 2.1.1-18 流木とゴミの漂流物
