## 第2章 第2グループ

1. 地震および津波による河川構造物などの被害
2. 津波の河川遡上と氾濫に関する現象

#### 2.1.7 甲子川(大渡川)

(1) 調査日：2011年4月27日(水)～28日(木)

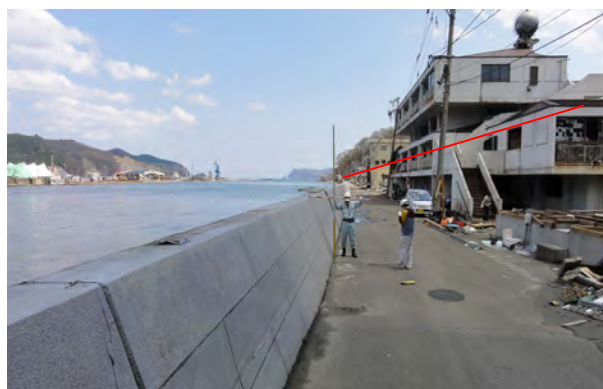
写真 2.1.7-1 甲子川右岸河口を望む

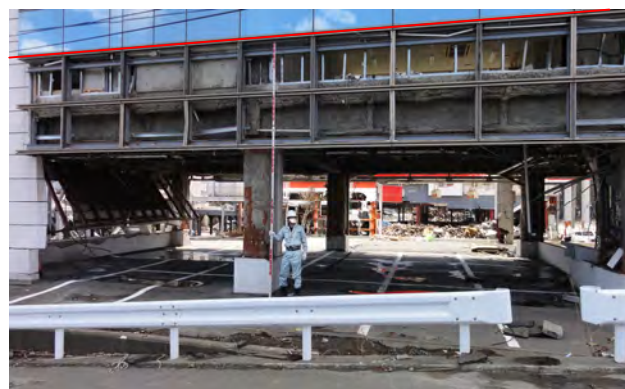
写真 2.1.7-1 事業所ビル壁面の損壊

甲子川右岸の矢の浦橋付近、河川に面した事業所ビルの3階まで建物の壁面が損壊している。津波の高さは水面より8m程度と考えられる。赤のラインは津波の氾濫高さを示す。

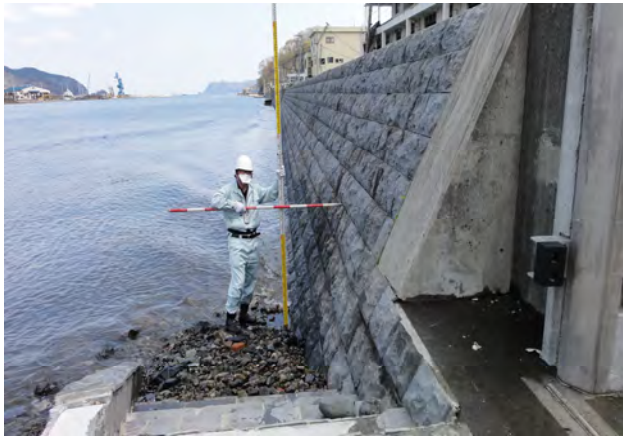
写真 2.1.7-1 事業所ビル地先の河川水面

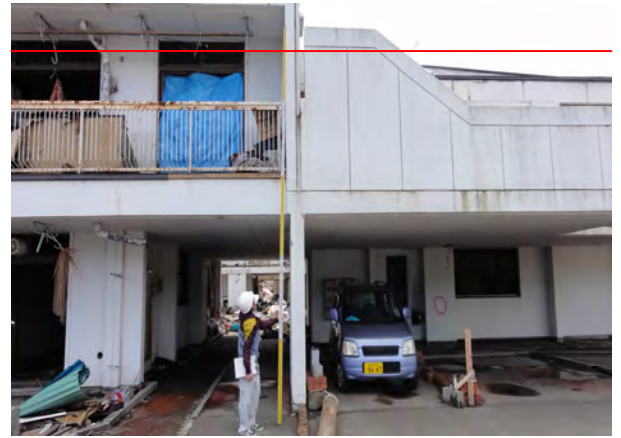
写真 2.1.7-1 3階建ての住居ビルの損壊

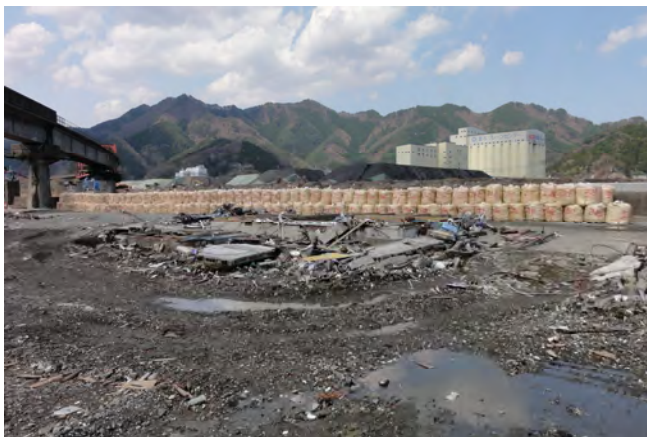
矢の浦橋上流 128m の右岸コンクリート堤防の崩壊、延長 L=100m、仮設の土嚢による応急処置が完了している。周辺は工場地帯であり、がれきの撤去は完全に終了していない。また、後方に見える三陸鉄道南リアス線のピアの損傷・傾斜が確認できる。甲子川を遡上してきた津波による護岸崩壊、損壊と考えられる。

写真 2.1.7-2 堤防の崩壊箇所より上流を望む

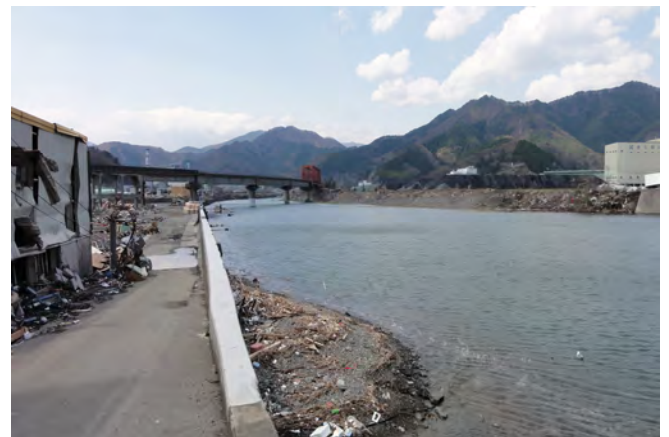
写真 2.1.7-2 右岸コンクリート堤防の崩壊

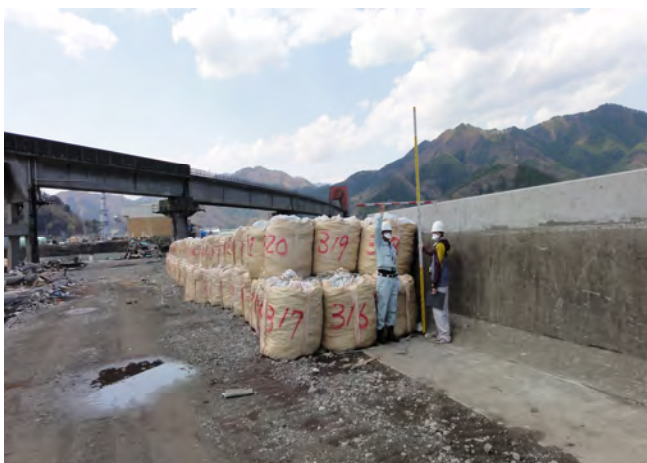
写真 2.1.7-2 土嚢による応急処置

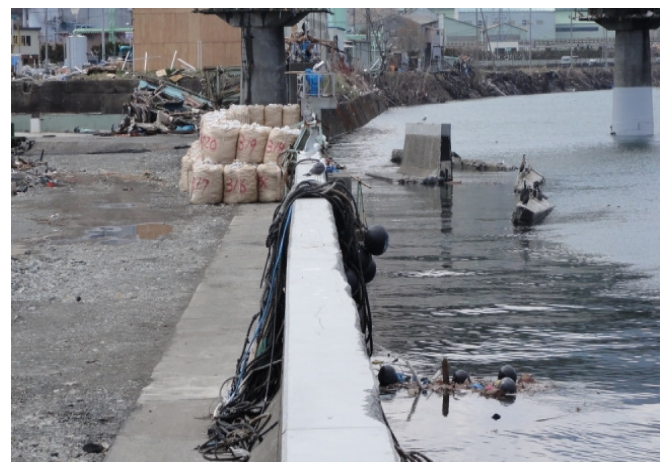
写真 2.1.7-2 崩壊護岸が河道に転倒

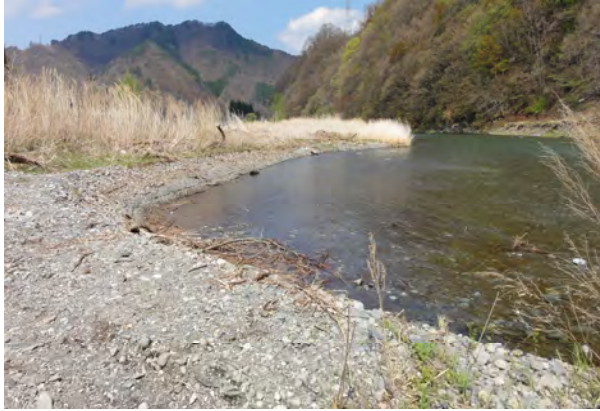
河口から 2.9km 地点には同和鍛造釜石事業所があり、事業所が多い。また、中妻工場付近の橋下流には 160m ワンド状に流速の遅い水面があり漂流物が散乱している。

写真 2.1.7-3 ワンド状の河川敷に漂流物

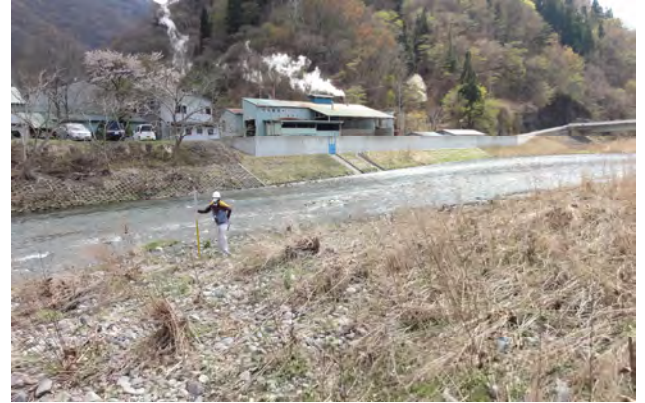
写真 2.1.7-4 中妻工場付近の橋下流の早瀬

中妻工場側付近の右岸堤防にも漂流物あり、かつ流れは早瀬の状態に近く、河床勾配は変化点にある。したがって、津波遡上は河口から約 3km の地点までは到達していると判断した。
