## 第2章 第2グループ

1. 地震および津波による河川構造物などの被害
2. 津波の河川遡上と氾濫に関する現象

### 2.1 茨城県

#### 2.1.1 那珂川・涸沼川

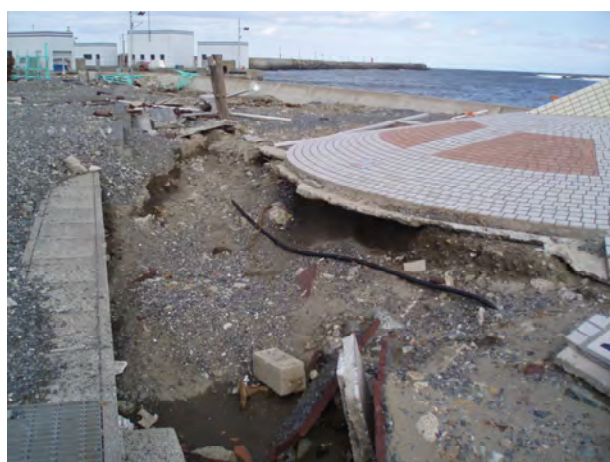
河口部の被害は那珂湊漁港の水門、臨海部公園の海岸護岸の損壊および敷地内に多数の陥没があり、最大深さ  $H=180$  cm である。津波の越流氾濫によるアスファルト・インターブロック舗装の剥離・洗掘・陥没による被害である。周辺の被害状況から津波高さは海面より 3～4m 程度であり、周辺の道路路面より約 1 m 浸水している。河口より 200m ほど陸地の住宅街まで浸水している。沿岸家屋一部損壊が数件有る。海門橋下流右岸座礁船がある。海門橋上流左岸の護岸 50m アバット損壊(応急対策完了)と河道沿いの道路舗装の縦断亀裂が多数ある。また、道路排水ますの陥没が 2～3 箇所認められる。海門橋橋脚上部のひび割れのため通行不可であった。

写真 2.1.1-1 那珂湊臨海公園の多数の陥没

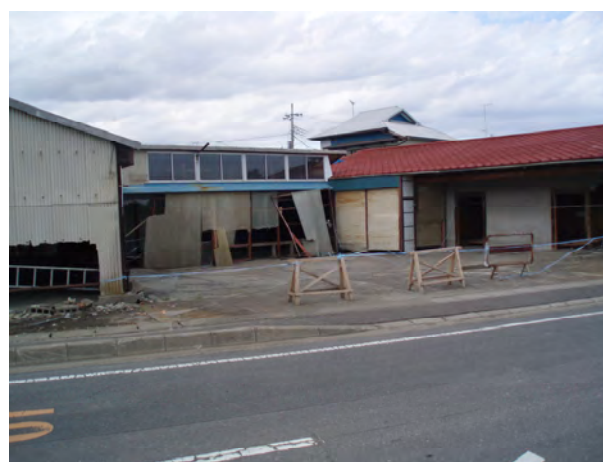
写真 2.1.1-2 津波による浸水で家屋・工場の損壊

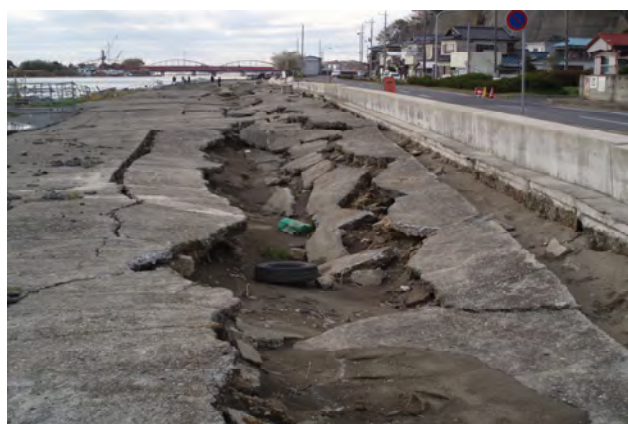
河口より 1km 上流の河川に隣接する道路護岸の崩壊および低水路護岸・エプロン崩壊  $L=400$  m, 巾 20m である。周辺のヒアリングによると、津波は民家の足下まで到達したとのことである。左岸

護岸等のコンクリート構造の崩壊原因は波状に凹凸が激しく崩れていることから津波ではなく、地震によるものと考えられる。河口より 1.1km の湊大橋水位観測所付近は部分的に液状化したところもあり、津波による遡上が重なり、岸壁の亀裂・転倒・沈下による損壊が顕著である。この近傍には、那珂川の左岸に都市河川の支川である新川排水ポンプ施設(国土交通省)があり、排水管ジョイント部が破損している。

写真 2.1.1-3 湊大橋下流左岸のエプロンの崩壊

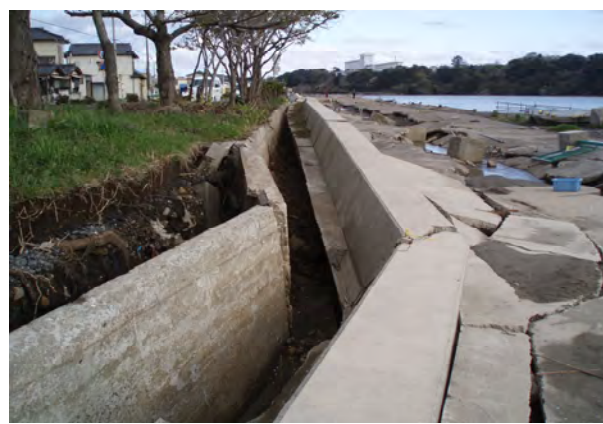
写真 2.1.1-4 湊大橋下流左岸の護岸の崩壊

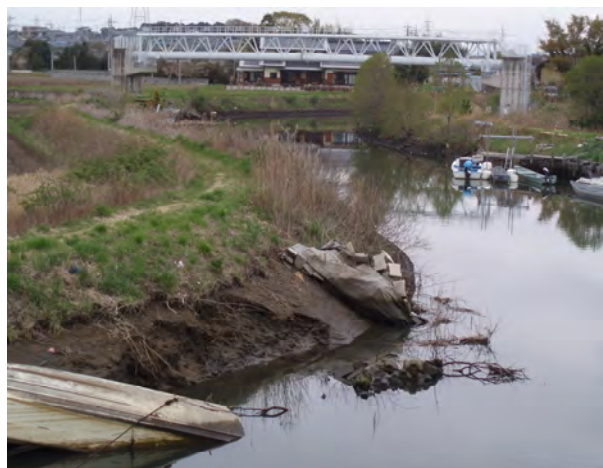
河口より上流 2.5km 左支川の中丸川是那珂川に流入する水門付近上流部の堤防右岸で縦断陥没が見られる。規模は深さ 0.8m、長さ L=100m と右岸コンクリート枠の表のり面の崩壊および左右岸表

のり面のブロック付マットは完全に崩壊している。地震動によるブロック付マットの不安定化の後に、津波遡上を受けてマットがロール状にはぎ取られている。また、縦断陥没では野生つるバラ・漆などの木根 3 本(直径 5 ~ 8cm)が垂直に地下茎となっている。これが楔の働きをして堤防は縦断陥没している。津波が遡上し、小河川にエネルギーが集中し、堤防の被害をもたらしたと考えられる。この兩岸の堤内地は水田・畑地・空き地であるが住宅がせまり、所々で液状化し、噴砂している。

写真 2.1.1-5 左支川の中丸川堤防のブロック付マットの剥離      写真 2.1.1-6 中丸川右岸の縦断陥没と根茎

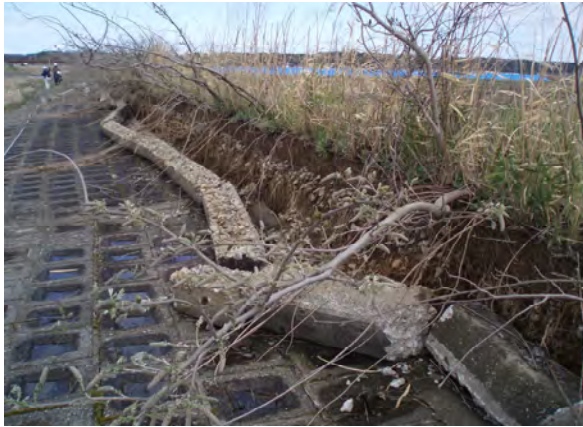
那珂川河口より 0.5km 上流右支川に一級河川涸沼川・直轄区間・県管理区間がある。県管理区間との境界、無名橋前後の右岸裏のり縦断陥没の長さ  $L=50\text{m}$ 、深さ  $H=0.45\text{m} \rightarrow 2$  カ所ある。表のり天端コンクリート枠の崩落は長さ  $L=76\text{m}$ 。右岸・左岸の表のりブロック張り側方はらみ出しあり、

写真 2.1.1-7 涸沼川表のりコンクリート枠の崩落

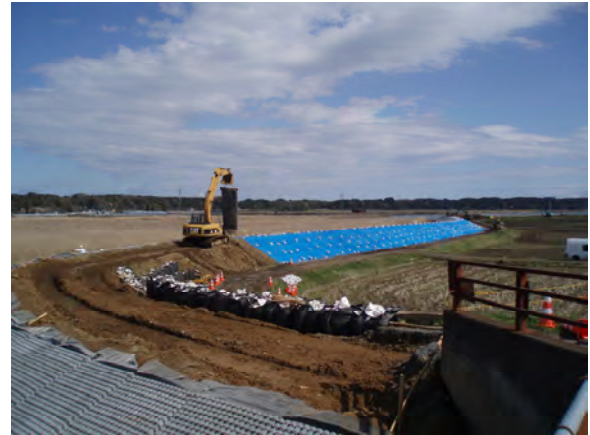
右岸天端縦断亀裂の長さ  $L=40\text{m}$  であった。

写真 2.1.1-8 涸沼川堤防陥没と応急復旧工事

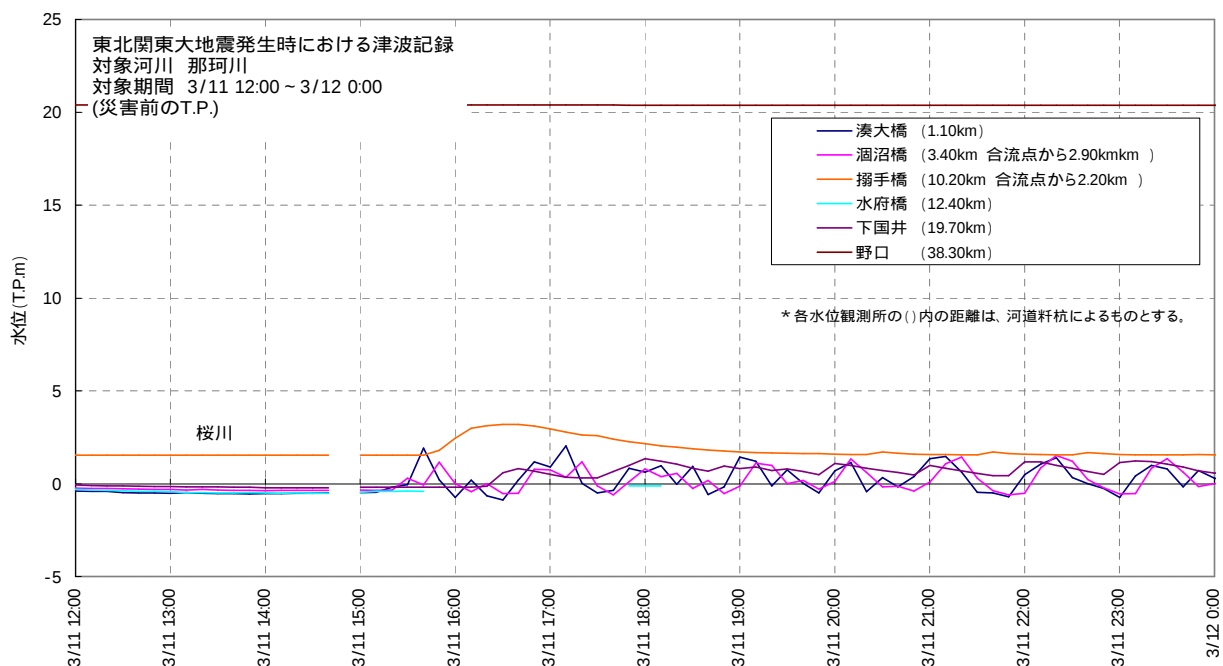
図 2.1.1-2 那珂川の水位観測所における津波遡上と水位変動

湊大橋観測所における津波遡上は第 1 波のピークは 3/11 日 15:40 分、TP. + 1.924m となり、水位上昇に転じた。波高は 2.47m であった。第 2 波のピークは 3/11 日 17:10、TP. + 2.044m となり、津波高さは第 1 波を越え第 2 波で最大となっている。以降、3/12 日 9:40 分まで第 16 波にわたり周期的な水面の変動がみられる。河口の浅いところへ曲がり込む津波の屈折により集中したことで波の数が増えたり、波高も大きくなったものと考えられる。あるいは、小規模なセイシュ(静振)とも考えられる。なお、那珂川河口と那珂湊漁港は防潮堤で分離されている位置関係にある。以下、津波遡上については図 2.1.1-2 を参照。

河口より  $3.4\text{km}$  の涸沼橋観測所における津波の到達は第 1 波が 3/11 日 15:50 分、水位上昇に転じ TP. +  $1.163\text{m}$  となり、波高は  $1.530\text{m}$  となる。最大ピークは第 6 波で 3/11 日 22:20、TP. +  $1.523\text{m}$  を示した。この観測所では 3/12 日 9:40 分、TP. +  $1.063\text{m}$  まで 16 波にわたって水面の揺動がみられ、津波の屈折現象の影響があるいはセイシュが観測されている。津波遡上については図 2.1.1-2 を参照。

那珂川の津波の遡上は、第 16 波にわたり 1 時間前後の周期的な水面の変動がみられる。最大ピークは湊大橋観測所では第 2 波に、支川の涸沼川では第 6 波に見られた。これは河口の浅いところへ曲がり込む屈折により津波が集中したことで波の数が増えたり、波高も大きくなったものと考えられる。あるいは、小規模なセイシュ(静振)とも考えられ、詳細な検討が必要である。
