## 第2章 第2グループ

### 調査テーマ

### 2.1 岩手県

#### 2.1.2 小本川

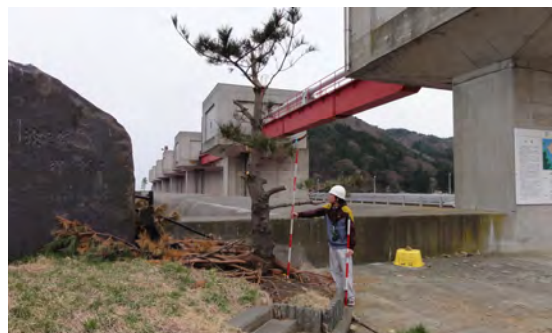
小本川は河口から左岸に長さ 500m の高潮堤防  $H=12.5\text{m}$  があり、1 基の水門がある。長内沢の小河川がこの水門の海側(外)で小本川と合流する。小本川はこの高潮堤防の終点に水門 6 基の小本川水門  $H=13\text{m}$  がある。高潮堤防のコンクリート裏のり小段は 2 カ所で崩壊している。崩壊の状態から津波の越流によるものと考えられる。また、小本川水門の痕跡は明確ではないが、建立石碑の松の傷の様子から越流していると考えられる。

写真 2.1.2-1 小本川水門と痕跡

小本川河口の津波高さは国土地理院の調査で 5.5m ~ 20.4m である。従って、河口の 6 基の水門  $H=13\text{m}$  は簡単に越流していると考えられる。高潮堤防のコンクリート裏のり小段の剥離と崩壊に対しては、越流後の流体力に対する裏のりの強化が必要である。また、河道を遡上する津波ではなく、小本港から直接、低内地の家屋に津波が侵入し、堤防・アバットは背面から津波による倒壊を受けた。結果として小本川河口水門が有りながらも、被害を拡大している。津波は河道だけを遡上せず、港から市街地と堤防に直撃している。したがって、津波の侵入しにくい港と河口流入の地形形状および高潮堤防の配置の再検討がされる必要がある。津波遡上は痕跡調査より河口から約 5.5km 程度までと推定される。

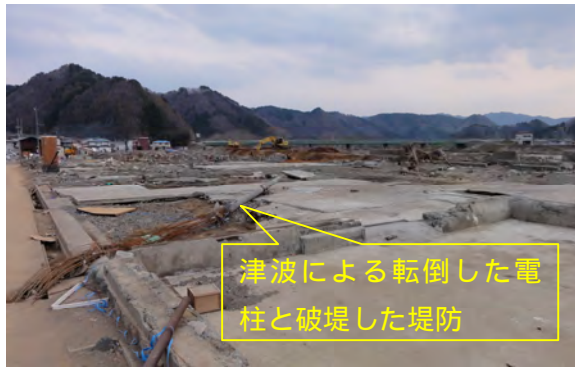
小本川水門より上流 100m 右岸堤防の破堤  $L=100\text{m}$ 、応急対策工事中。ここでは水門下流の右側に隣接する小本港から直接、堤内地の家屋に津波が侵入し、堤防・アバットは背面からの津波による損壊である。小本橋上流 200m 地点では消防団の建物の津波痕跡  $H=2.5\text{m}$  が確認された。

写真 2.1.2-2 右岸堤防の破堤方向に転倒する電柱

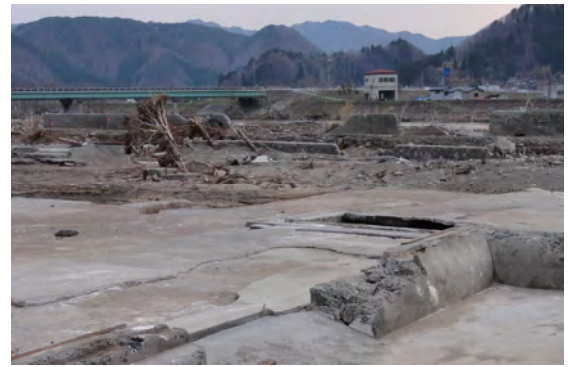
写真 2.1.2-3 堤防・アバットの損壊

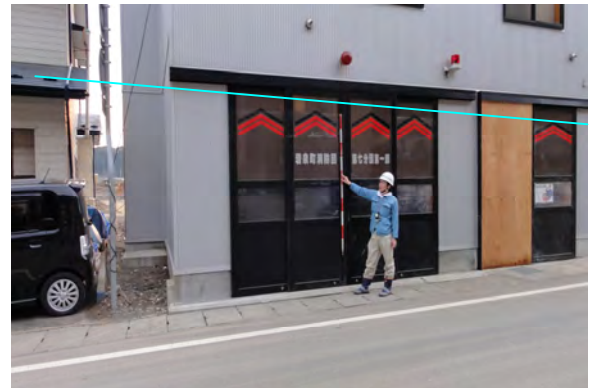
写真 2.1.2-4 消防団建物の津波痕跡 H=2.5m

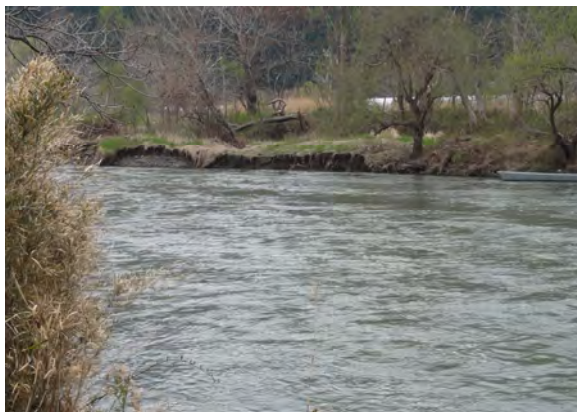
卒郡橋下流左岸約 1km 地点は河川が山付きとなり大きく右に曲がる箇所である。わんど部分に山際からの水路および湧水箇所があり木材、漁具などの漂流物が残されている。また、右岸側低水路のり面は垂直に侵食を受けている。更に、水辺の樹林にはビニールなどの漂流物を確認することができる。したがって、津波の遡上は明らかである。また、背後

写真 2.1.2-5 右岸側低水路のり面の侵食  
地の水田は堤防によって守られ浸水は見られない。

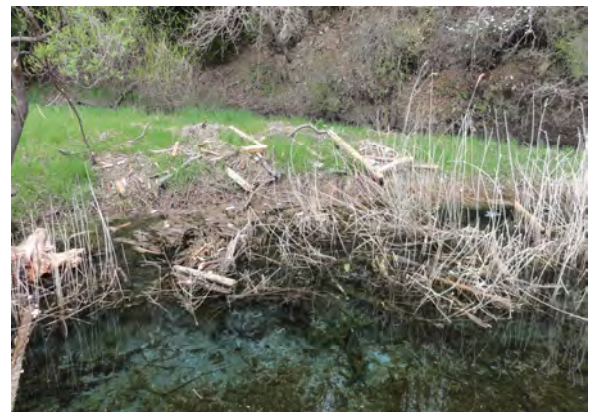
写真 2.1.2-6 わんど部分の漂流物

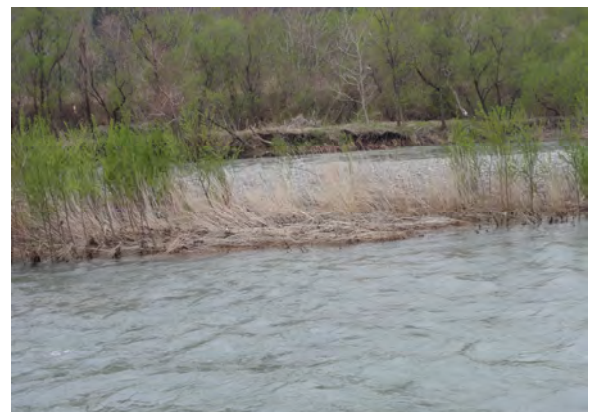
河口から右岸約 5.5km 低水路のり面に侵食の痕跡がある。この周辺の水辺樹林にはビニールゴミの漂流物が低い位置に確認される。これより上流 500m 箇所は早瀬となる低い落差がある。河床勾配の変化点に近い。したがって、この地点が津波遡上の最終地点と判断することができる。

写真 2.1.2-7 右岸側低水路のり面の侵食

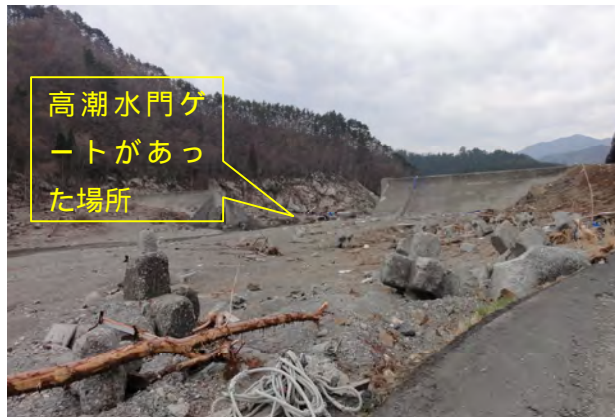
摂待川河口から約 0.3km には堰堤高さ 14.5m、幅 195m、水門ゲート L=75m があった。しかし、津波により水門ゲートは完全に破壊され、1つのゲートは 445m 上流で発見、もう一つのゲートは 823m 上流に打ち上げられていることを確認した。また、テトラポットは河口から 646m 上流まで散乱している。周辺の山腹斜面は剥とられた岩盤が露出している。高潮水門ゲートより海側の海浜近くにあった水産加工施設は壊滅していた。津波の流体力の凄まじい爪跡を感じる。

写真 2.1.2-8 破堤された高潮水門ゲート

摂待川は河口から約 0.3km にある堰堤高さ 14.5m の高潮水門に依存していたため、堤防は極めて低い。河川は二級河川としての洪水対策の基準で設計されていると考えられる。今後は津波に対する高潮堤防の更なる検討が必要と考えられる。津波遡上は痕跡調査より河口から約河口から約 2.5km 程度と推定される。

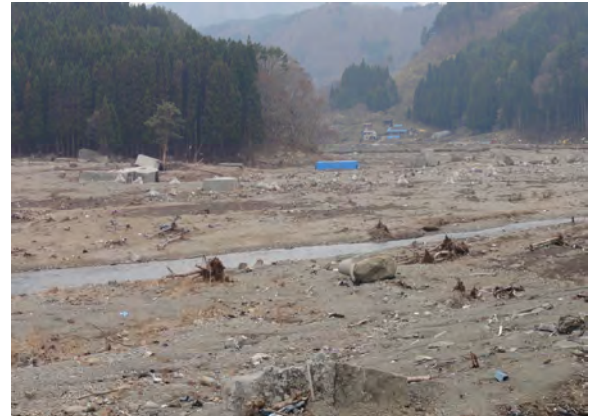
写真 2.1.2-9 散乱するゲートとテトラポット

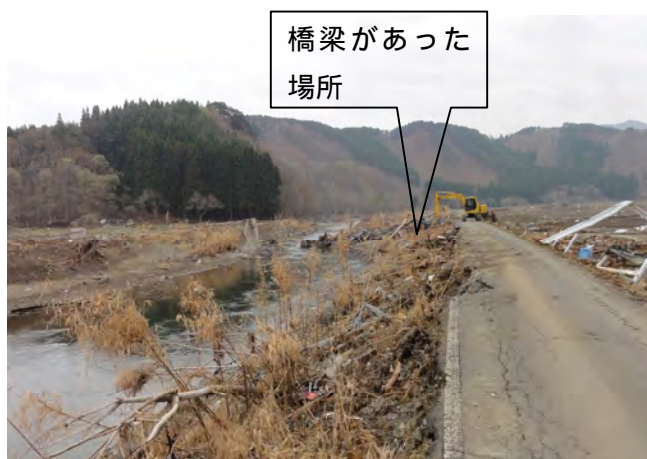
河口から約 1km 地点では、最下流の橋が崩落し橋桁は河口より 1km 上流の水田に水門ゲートとともに散乱している。橋梁前後の堤防のり面と橋台は部分的に崩壊している。河道内樹林には漂流したビニールゴミの付着があり、その痕跡から津波は河川敷で高さ  $H=8\text{m}$ 、天端より  $H=6\text{m}$  の高さにあった。国土調査地点があり、宮古市 20283 から標高を確認することができる。更に、上流の堤内地の氾濫は水田地帯の漂流物が徐々に少なくなり、津波の堤防からの越流は河口より約 1.2km までと判断できる。左岸側には水田・畑地が開けているが大型の漂流物などの撤去、塩害に対する土壌改良が必要になる。

写真 2.1.2-10 最下流の橋梁の崩落

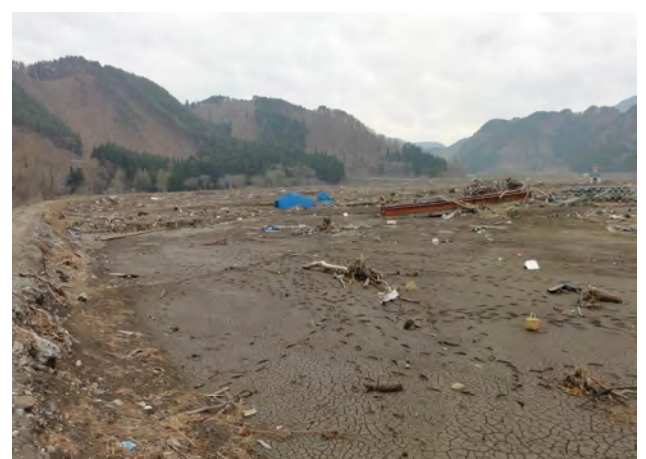
写真 2.1.2-11 水田地帯の越流氾濫と門扉・橋桁

また、小本川・摂待川とも水田・畑地が開けているが大型の漂流物などの撤去、塩害に対する土壌改良が必要になる。摂待川の高潮水門ゲートより海側の海浜近くにあった水産加工施設は壊滅していた。今後、配置・立地条件を検討する必要がある。

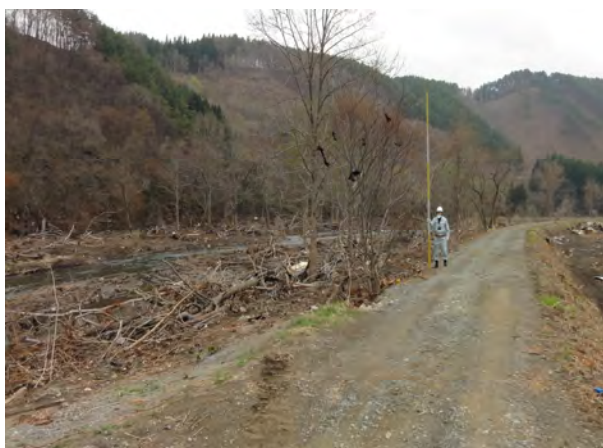
写真 2.1.2-12 河道内樹林の倒木と漂流物

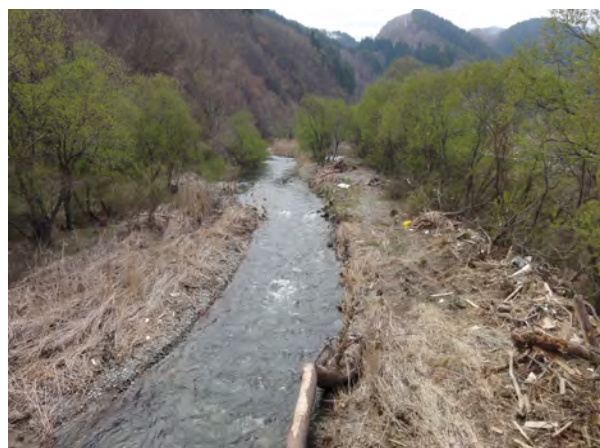
写真 2.1.2-13 津波遡上の最終地点
