## 第2章 第2グループ

### 調査テーマ

### 2.1 岩手県

#### 2.1.5 関口川

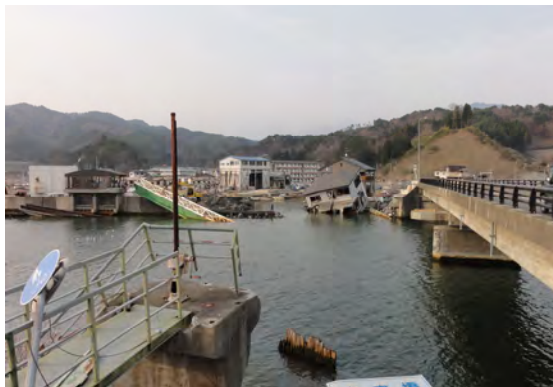
国道 45 号にかかる河口の宝来橋より上流に向かい調査を開始した。河口付近、宝来橋の上流 62m 左右岸の堤防倒壊、歩道橋の損壊が確認できる。宝来橋上流 70m 地点は右岸崩壊 L=80m 護岸高

写真 2.1.5-1 宝来橋付近

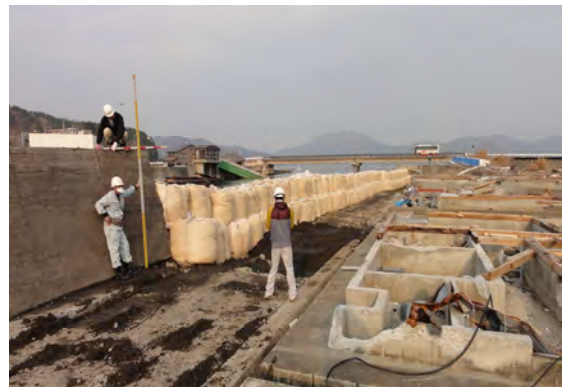
写真 2.1.5-2 右岸崩壊・護岸高 H=2.2m

$H=2.2\text{m}$  である。山田町北浜地区の関口川周辺は山田湾からの津波が高潮堤防を越えて直撃し、家屋は壊滅状態である。また、宝来橋の左右護岸・歩道橋の崩壊は津波が橋の両側から巻き込むように流れ込んだ痕跡が伺われる。特に、河口に架かる道路橋梁の損壊状況から判断し、堤防護岸の損壊は堤内地からの津波が護岸裏面から直撃して倒壊したものと推定される。

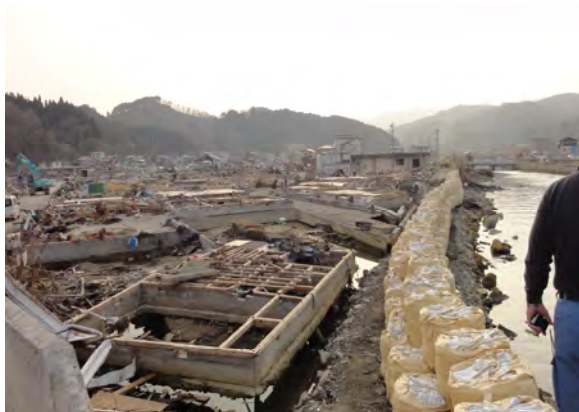
写真 2.1.5-3 右岸崩壊・護岸の応急復旧

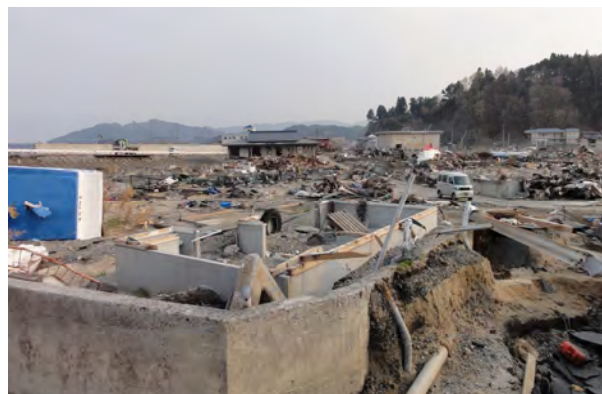
写真 2.1.5-4 倒壊箇所より海岸方面

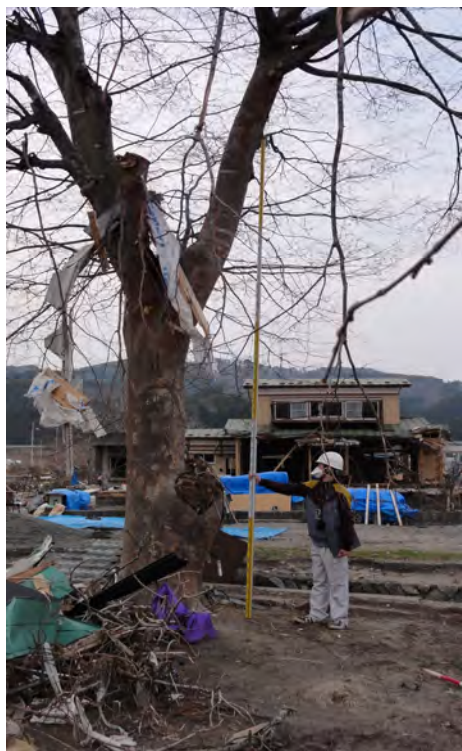
更に、上流の河口より 433m 右岸の曲線部の箇所で崩壊が確認される。護岸アバットは低く  $H=1.6\text{m}$  である。背後地の周辺の樹林の傷やゴミの痕跡から地上高約  $H=5.9\text{m}$  であり、護岸高を考慮すると津波の越流高  $H=4.3\text{m}$  と考えられる。

写真 2.1.5-5 ゴミ痕跡地上高  $H=5.9\text{m}$

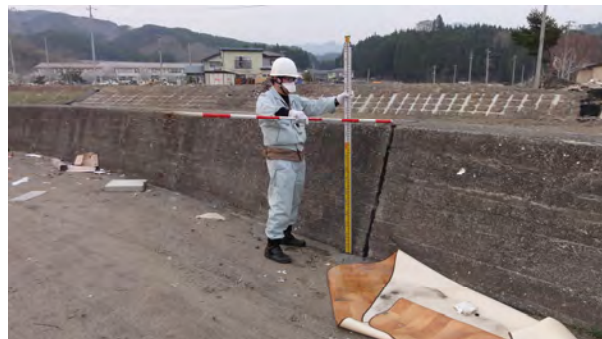
写真 2.1.5-6 崩壊付近の護岸高  $H=1.6\text{m}$

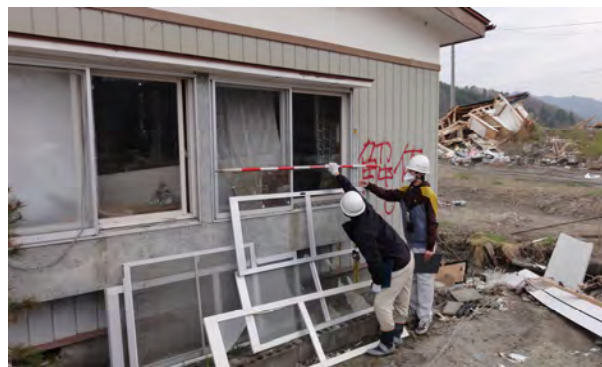
写真 2.1.5-7 護岸近くの全壊した民家

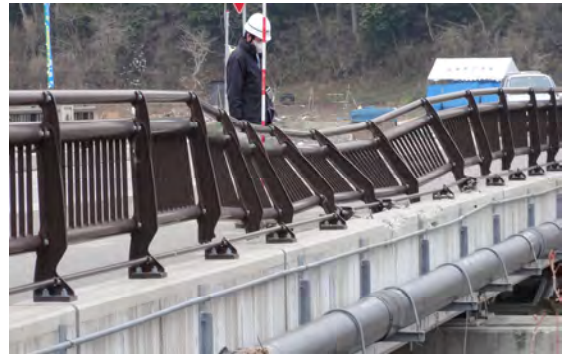
河口より 650m 上流の北っ子橋は欄干の損壊が見られる。この原因は大型の漂流物がこれを越えるときに接触したものと考えられる。この地点の河床勾配 1/300 であり、周辺の浸水による高さから越流高は約 1.7m 程度である。更に、上流には関谷高架橋があり、河床勾配から判断して関谷地区(河口から約 1.5km)まで津波は遡上したものと考えられる。

写真 2.1.5-8 北っ子橋・欄干の損壊

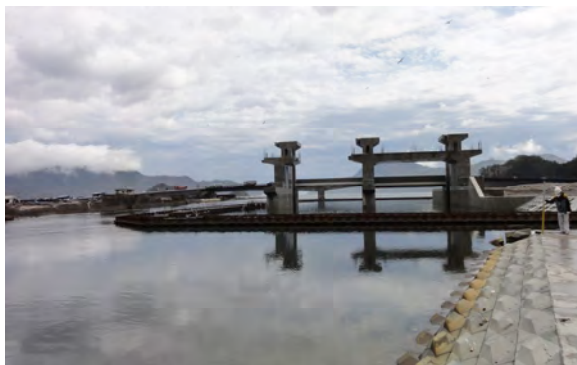
写真 2.1.6-1 織笠大橋と建設中水門ゲート

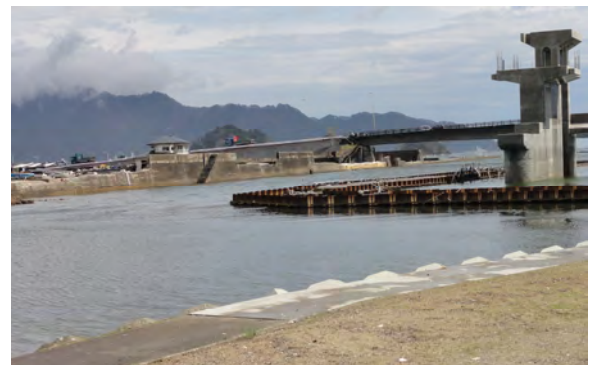
写真 2.1.6-2 織笠川左岸堤防の損壊

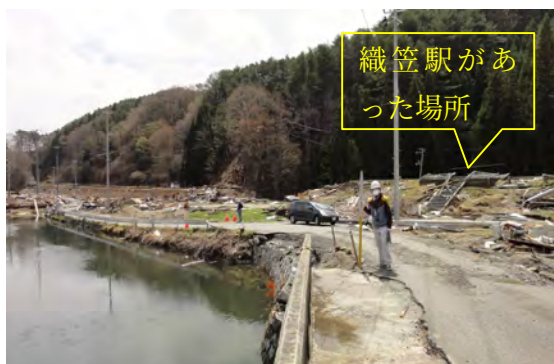
写真 2.1.6-3 織笠駅の完全損壊

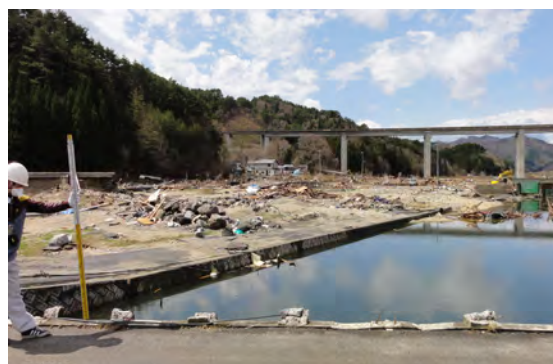
写真 2.1.6-4 J R山田線の鉄道線路の損壊

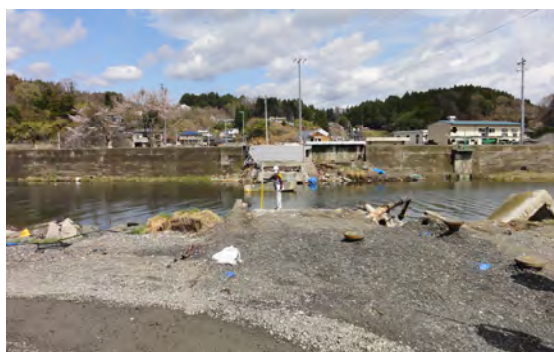
河口から 340m 道路橋の落橋跡が確認できる。この橋桁は約 90m 上流で発見される。町と織笠駅を繋ぐ橋である。上流には山田道路の織笠高架橋が見える。

写真 2.1.6-5 道路橋の落橋跡

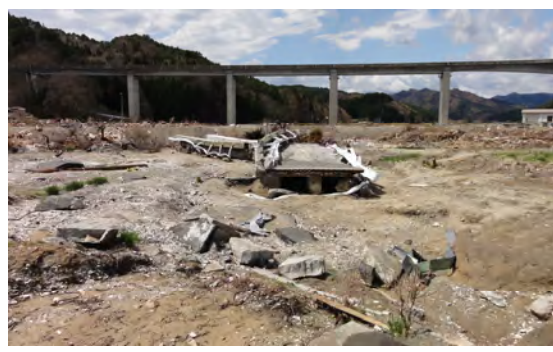
写真 2.1.6-6 約 90m 上流に流された橋桁

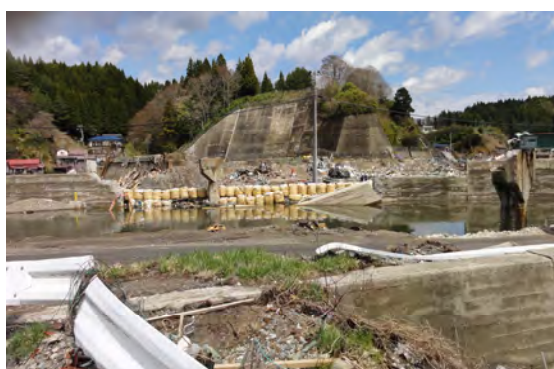
河口から 550m には J R 山田線の鉄道橋が斜めに横断している。河道の橋台を残し、橋桁は落橋し、64m 上流に運ばれている。この箇所の右岸に小高い水道施設があり、橋桁の 1 スパンが運ばれている。また、左岸側のコンクリート護岸は橋台とともに崩壊している。この損壊は背後地の状況から判断して、河川を遡上した津波による損壊と考えられる。

写真 2.1.6-7 護岸と橋台はともに損壊

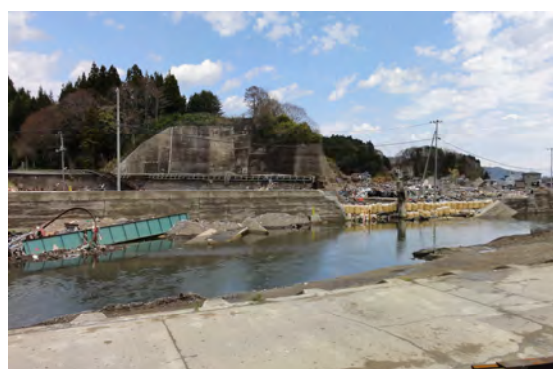
写真 2.1.6-8 落橋した J R 山田線の鉄道橋

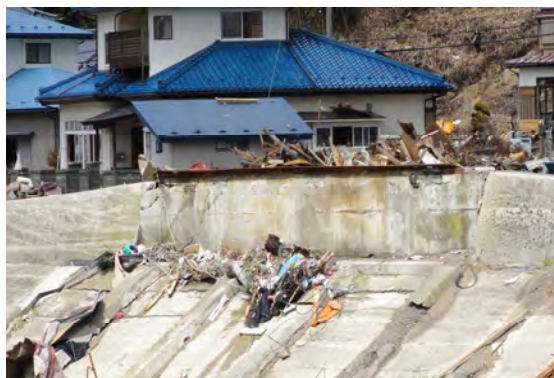
河口から 700m 上流の山田道路の高架橋下の橋は落橋して、約 150m 上流で発見される。

写真 2.1.6-9 高架橋下の生活道路の橋台

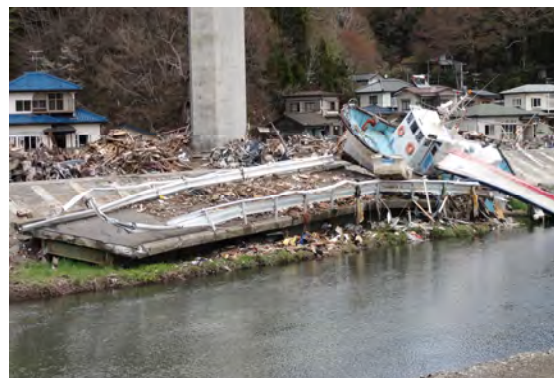
写真 2.1.6-10 津波に運ばれた橋桁と漁船

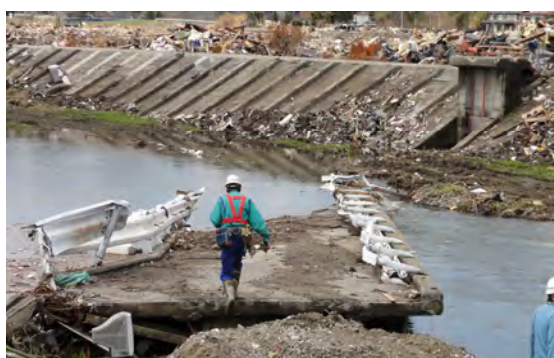
写真 2.1.6-11 150m 上流に運ばれた橋桁

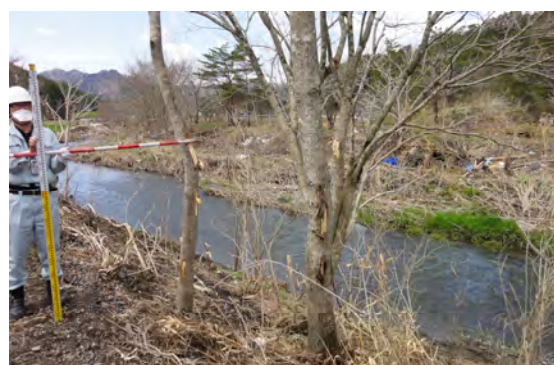
写真 2.1.6-12 樹林には多数の傷痕跡

河口から 1.3km 上流は河道内と堤内地に多数の漂流物が散乱している。山側に近い右岸には河畔樹林が見られるようになり、これらの樹木には漂流物の多数の痕跡が見られる。この痕跡から判断して天端からの越流は  $H=1.3\text{m}$  程度と考えられる。

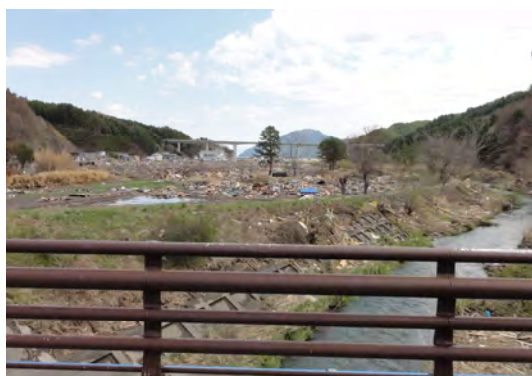
河口から 1.5km 上流の根井沢橋兩岸に漂流物が滞留している。また、堤防から越流した痕跡も見られる。越流氾濫した漂流物はこの橋に架かる道路を上流に越えて樹木が 1 本漂流物として残る。

写真 2.1.6-13 根井沢橋兩岸の漂流物

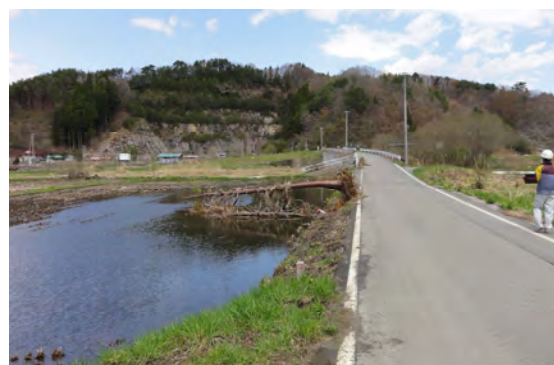
写真 2.1.6-14 根井沢橋上流に越えた漂流樹木

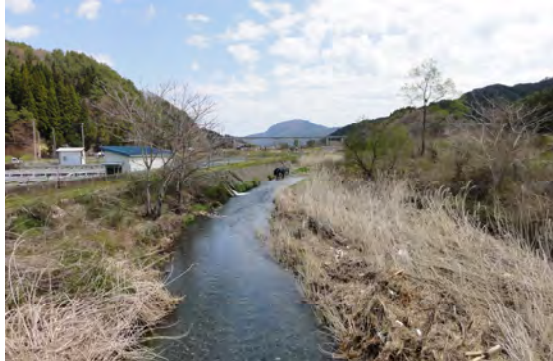
河口から 1.9km 霊堂橋左岸に水産試験場鮭卵の孵化場がある。職員のヒアリング及び霊堂橋上流 100m 地点の堰下には漂流船が 2 艘あり、また、コルゲートパイプが漂流したりしている。したがって、津波の遡上は堰までと判断し、河口から 2.0km 地点まで到達していたと推察できる。

写真 2.1.6-15 水産試験場の孵化場と漂流物

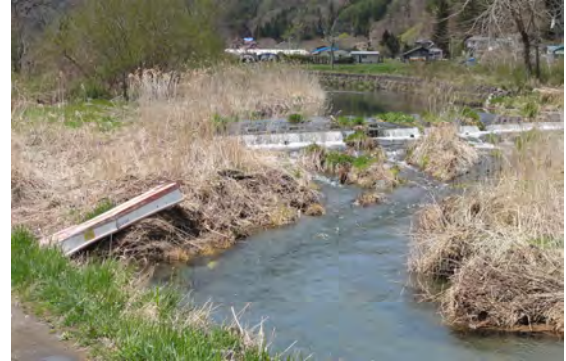
写真 2.1.6-16 河口から 2.0km 地点の堰と漂流船
